Ortskern Aubing

Kommunales Denkmalkonzept

Im Rahmen der vorbereitenden
Untersuchungen
gem. § 141, Abs. 3 BauGB

September 2017

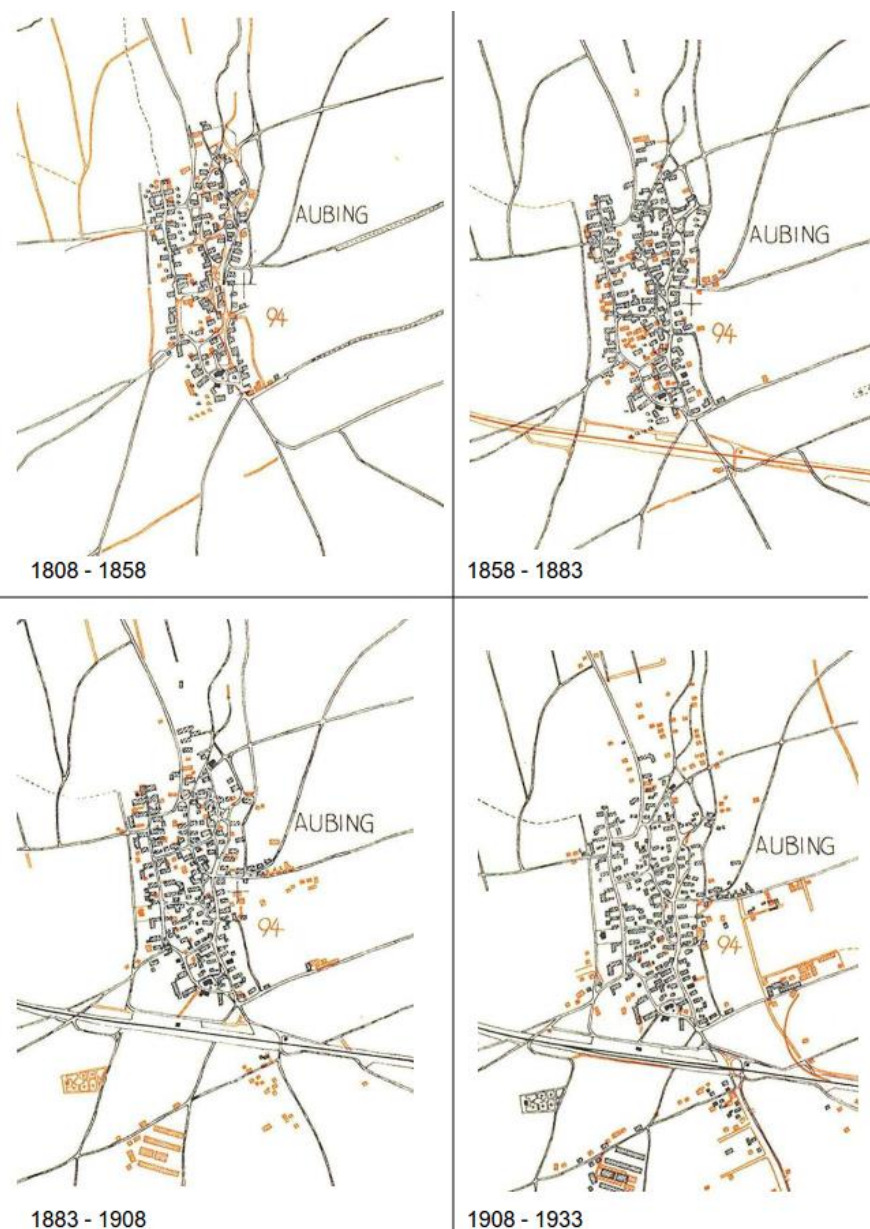
Abbildung 1: Entwicklungspläne Megele 1808-1933 (Quelle: MEGELE 1856)

Im Teil Neuaubing führte die rege Bautätigkeit in der Nachkriegszeit zu einem Bevölkerungsanstieg. Die Gesamtbevölkerung Aubings betrug 1946 nur 10.613 EW. In den Nachkriegsjahren stieg die Bevölkerung bis 1950 auf 11.305 EW an. Über 7.500 dieser Einwohner lebten zu diesem Zeitpunkt im Neuaubinger Teil (STATISTISCHES AMT DER LANDESHAUPTSTADT MÜNCHEN 1954, S.19). Die Einwohnerentwicklung Aubings zwischen dem beginnenden 19. Jahrhundert und dem zweiten Weltkrieg ist nachfolgenden Entwicklungskarten des Bauzeichners MAX MEGELE zu entnehmen:

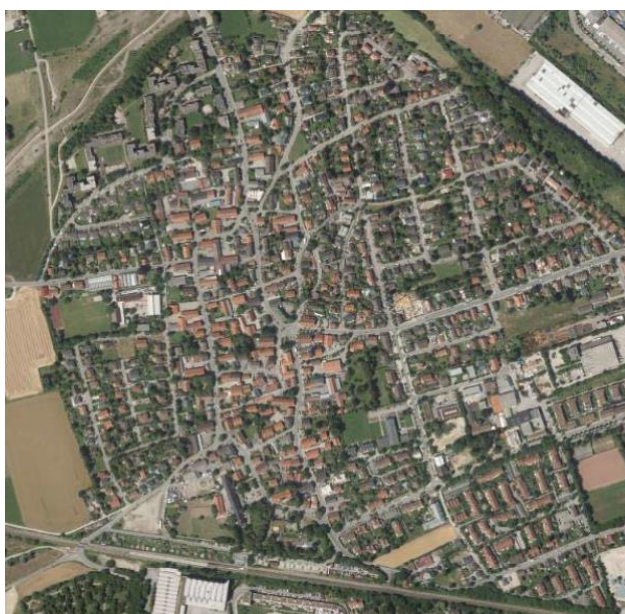
Abbildung 3: Altort im gegenwärtigen Siedlungsgefüge - Ausschnitt Luftbild
(Quelle: LANDESAMT FÜR DIGITALISIERUNG, BREITBAND UND VERMESSUNG 2016)

Das ehemalige landwirtschaftlich geprägte Dorf Aubing wurde 1942 in die Stadt München eingemeindet und ist zwischenzeitlich Teil der zusammenhängenden Siedlungsfläche des Stadtgebietes. Aubing liegt am westlichen Stadtrand und wird im Süden durch die Bahntrasse von Neuabing getrennt. Im Nordwesten wird der Ort durch die Trasse der A 99 begrenzt, welche hier (untertunnelt) verläuft. Im Nordosten befinden sich die Gleisanlagen der Bahnstrecke Richtung Augsburg. Die Siedlungsentwicklung von Aubing wurde und wird durch diese Lage im Dreieck dieser drei übergeordneten Verkehrsachsen geprägt. Der historische Ortsteil von Aubing ist mittlerweile auf allen Seiten von neuzeitlicher Bebauung umgeben. Die Siedlungsfläche hat sich seit dem 19. Jahrhundert mehr als verdoppelt. Aufgrund seiner Siedlungs- und Baustruktur ist trotz der starken Bautätigkeit der historische Ortsteil noch erkennbar und hebt sich von den angrenzenden neuzeitlichen Wohnsiedlungen ab, wie im nachfolgenden Luftbild zu erkennen ist.

Die gegenwärtige Ortsform des Altortbereiches von Aubing ist als geschlossenes Dorf im Auflösungsstadium zu klassifizieren (BORN 1977, S.121 ff). Die historische Erschließungsstruktur sowie die Fluranordnung und Parzellierung sind noch weitestgehend erhalten bzw. ablesbar. Die Haupterschließung erfolgte anhand der parallel verlaufenden Straßenzüge, der Ubo- und Altostraße, welche durch

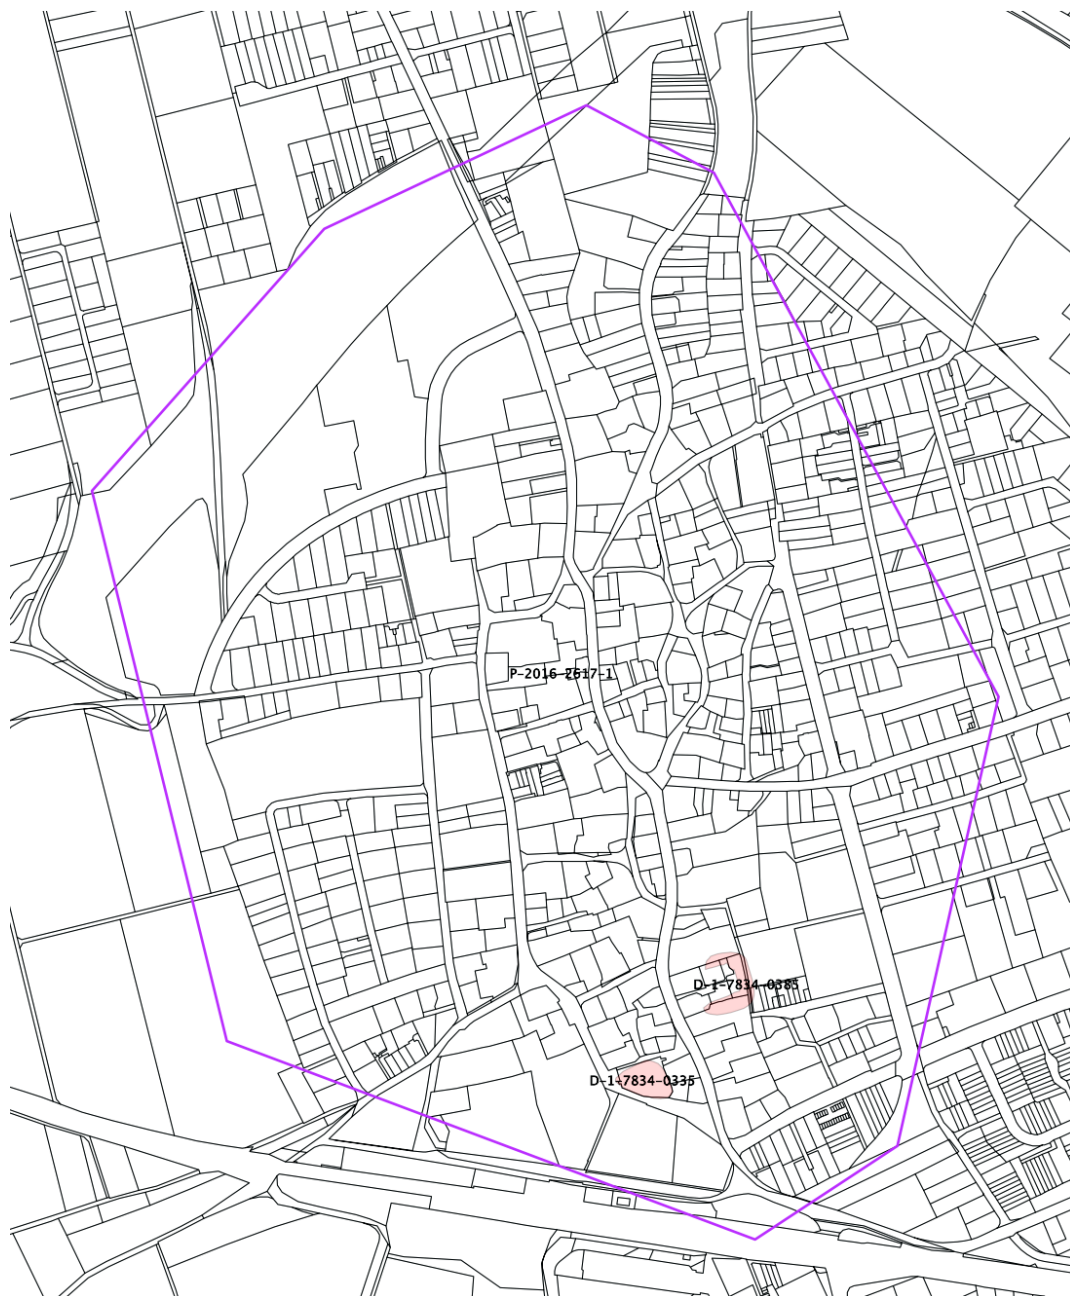
D-1-7834-0335

Untertägige mittelalterliche und frühneuzeitliche Befunde im Bereich der Kath. Pfarrkirche St. Quirin in Aubing und ihres Vorgängerbaus.
